教訓を後世に伝承する津波碑の保存整備に関する研究

Preservation and Maintenance of Tsunami Stone Monuments that Bequeath Lessons to Descendants

要旨：2011年3月11日に発生した東北地方太平洋沖地震津波を契機に、津波の脅威を過去の災害から学び、今後の防災に役立てる取り組みが行われている。先人によって残された津波記念碑のうち、避難の方法などを石に刻んだ「教訓碑」は、地域住民に津波の心構えを伝承するものである。しかし、その教訓が地域住民に伝わっておらず、災害時において機能している場所と機能していない場所があった。本研究では全国の教訓碑を対象とした現地調査により、道路の拡幅工事に伴った移設や、風化で文字が認識できないまま放置されるといった教訓碑の実態を把握することができた。

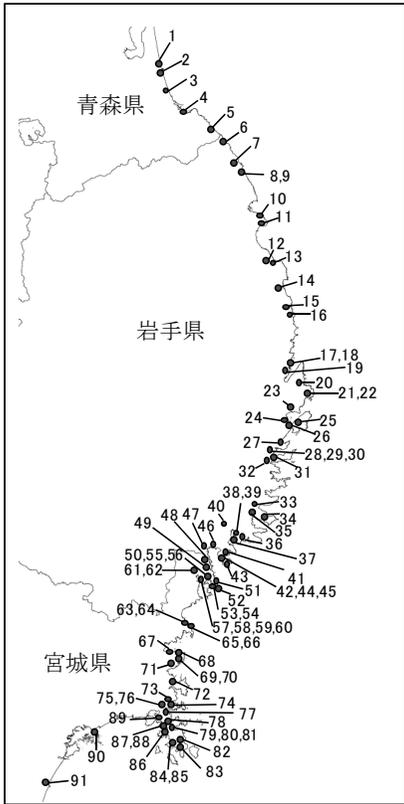
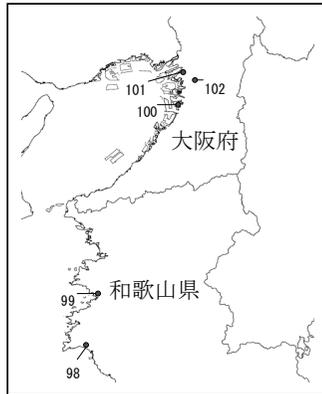
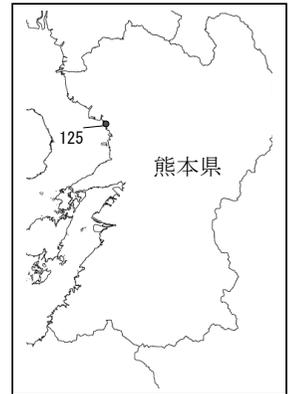
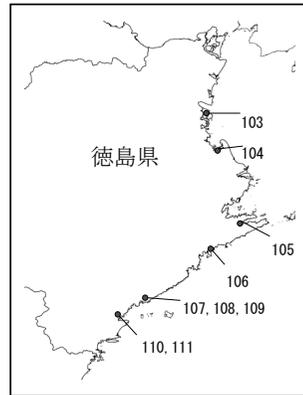
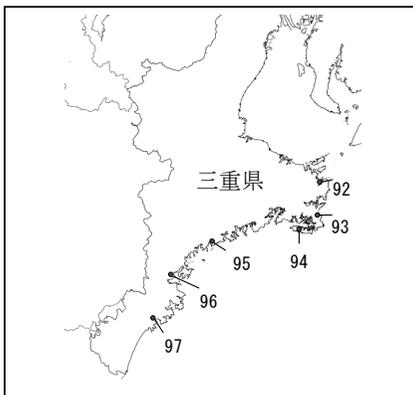
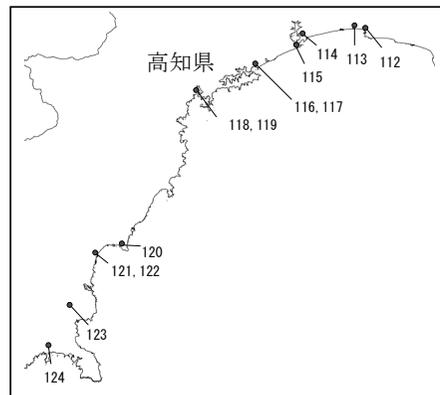
図－1 各県の教訓碑の分布図

現地調査の結果、調査対象とした125基のうち7基は発見することができず、118基の存在を確認した。この118基のうち岩手県、宮城県にあった12基は東北地方太平洋沖地震津波により倒壊したままの状態で見つけた。なお、現地調査における教訓碑の建立状態と教訓内容を表-1、各県の教訓碑の分布状況を図-1に示す。

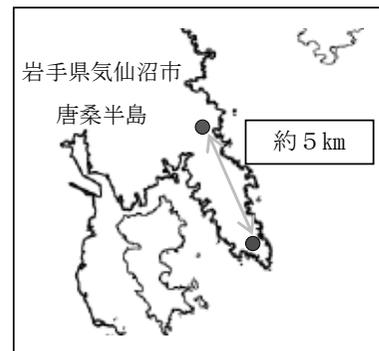
津波碑の中には町の再整備に伴う工事によって移設されてしまったものもある。No. 52の教訓碑（写真-13）は、当初は東北地方太平洋沖地震津波で浸水した場所に建立されており（写真-14）、生徒の通学時や町民も日常生活の中で見ることができた。しかし、道路の拡幅工事によって、現在は約5キロメートルも離れた津波災害の資料を集めたビジターセンターに移設されている（図-2）。ビジターセンターに移設され、資料の1つとしての意味あいもあるが、町民からは被害があった元の建立場所に戻してほしいという声があった。またNo. 61の教訓碑は、当初は道路際にあったものが、個人宅の敷地内に移設された事例である。

図-2 移設されたNo. 52の教訓碑
赤丸：現在の建立場所 青丸：移設前の建立場所

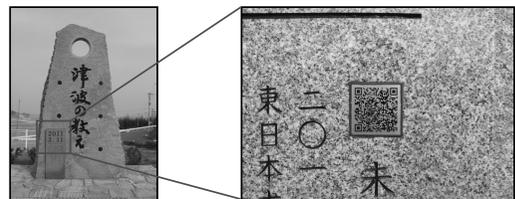
写真-33 宮城県気仙沼市の小泉小学校に建てられた津波記憶石2号,QRコードを読み取ることによって被災時の映像を観ることができる

宮城県気仙沼市にある小泉小学校の津波碑には、ステンレス製のQRコードが取り付けられており、誰もがその場所で被災状況の映像などを見ることが

できる (写真-33)。貴重な映像資料を見せて後世に伝えることは有効な手段であるが、津波碑自体の大きさに比べて碑文の文字が小さいといった問題点が見られる。
